Palazzo Brazzà Roma

MATERIALI COSTITUTIVI

SAGGI STRATIGRAFICI

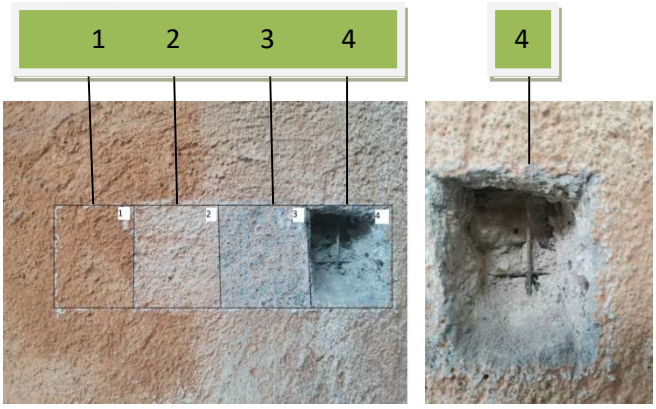
Foto 3

Il colore e l'intonaco del Palazzo sono stati riproposti in tempi moderni per rendere omogenee tutte le superfici rimaneggiate. Tramite i saggi stratigrafici si sono rilevati i vari materiali sovrammessi e sono emerse le modifiche apportate alla struttura nel corso degli anni.

Purtroppo l'intonaco che troviamo di fondo è rinforzato da rete metallica quindi non si è trovata traccia dell'intonaco originale. Lo stesso intonaco cementizio che troviamo sotto è stato lavorato e fratazzato come intonachino sul quale troviamo un fondo bianco/rosaceo dato omogeneo su tutta la superficie ed infine troviamo lo strato pittorico di un colore a calce aranciato quasi completamente dilavato che vediamo riproposto sull'intero Palazzo.

STRATIGRAFIA

1 – **COLORE ARANCIO**

2 – **FONDO DI COLORE BIANCO/ROSACEO**

3 – **INTONACHINO CEMENTIZIO**

4 – **RETE METALLICA E INTONACO CEMENTIZIO**

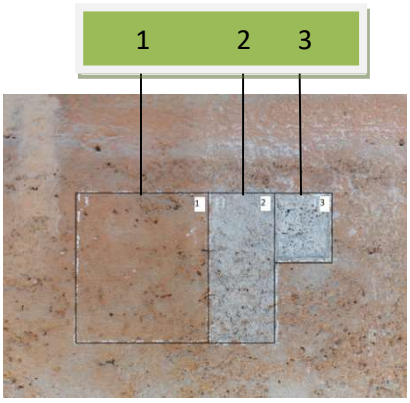
Foto 5

Sul lato di via San Vincenzo con l'angolo frontale che da su Largo Pietro di Brazzà non troviamo la preparazione bianco/rosacea ma bensì troviamo una boiacca grigia data a pennello su tutta la superficie, molto probabilmente perché sono le pareti maggiormente rimaneggiate quindi sono state riaccompagnare con questo materiale tutte le superfici d'intonaco, le stuccature e le ricostruzioni posticce per creare una superficie più omogenea; su questa preparazione è stato passato successivamente un colore a calce aranciato.

STRATIGRAFIA

1 – **COLORE ARANCIO**

2 – **BOIACCA GRIGIA**

3 – **INTONACHINO CEMENTIZIO**
